ごみステーションの 新規設置、移動、改造

再確認

ごみステーションの変更（移動や改造）、あるいは新規設置の計画がありましたら、後日のトラブルを避けるためにも、**事前にみどり園までご相談ください。**改善を要する事例・内容と、改善方法の例を紹介します。

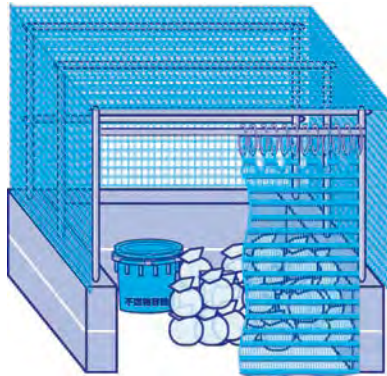
- ◀ 屋根付きの場合は、充分に高さが必要されていること。
- ▼ 中に入って自然に立てるくらいの高さが必要。カーテン式になっている。

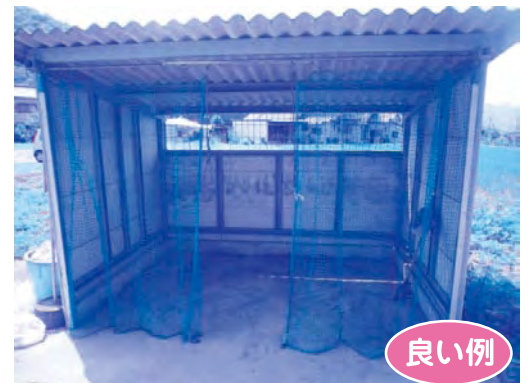
- ▼ 足元の仕切がなくても、このように、横棒を通せば重しになる。

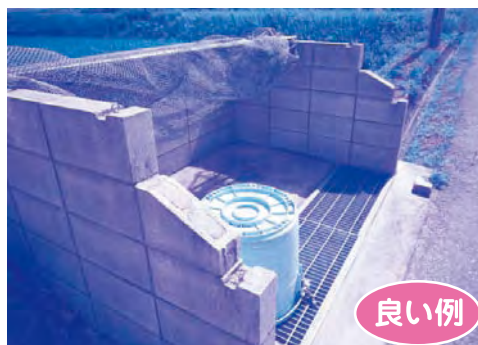
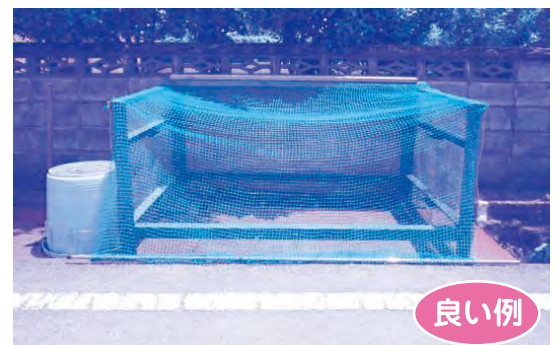
ネットの横棒の受け口をつくる▶

ステーションの型式	改善を要する事例及び内容	改善方法の一例
上蓋や開戸のあるステーション	ごみの出し入れが困難で、急にしまったりして、住民や収集員が負傷をする危険性がある	上蓋や開戸をゴミネットやカーテン式のものに替える
水路越しのステーション	ごみの出し入れが困難で、住民や収集員が水路や溝に落ち負傷をする危険性がある。	比較的大きな溝蓋をかける
交通安全上見通しの悪い場所にあるステーション	見通しが悪いため、ごみの出し入れ中に交通事故にあう危険性がある。	見通しの良い場所に変更する
上方部のネット、あるいは上方面全体が固定してあるステーション <下記図で明記>	ごみの出し入れが困難なため、作業する場合も、住民のみなさんがごみを持ち出す場合にも、安全面での支障が生じる。収集車の停車時間が長くなり、交通面の支障もある。	ネットを固定している留め金を外し、横棒を装着。横棒がズレないように、受け口を工夫する。
